**İSTANBUL SURİ İ B LGESİNDEKİ TARİHİ YAPILARIN  
KORUNMASINDA YENİDEN İ LEVLENDİRME İLE OLU AN  
SORUNLAR**

**Y KSEK LİSANS TEZİ  
M MARLIK ANAB LİM DALI  
İSTANBUL - 2022**

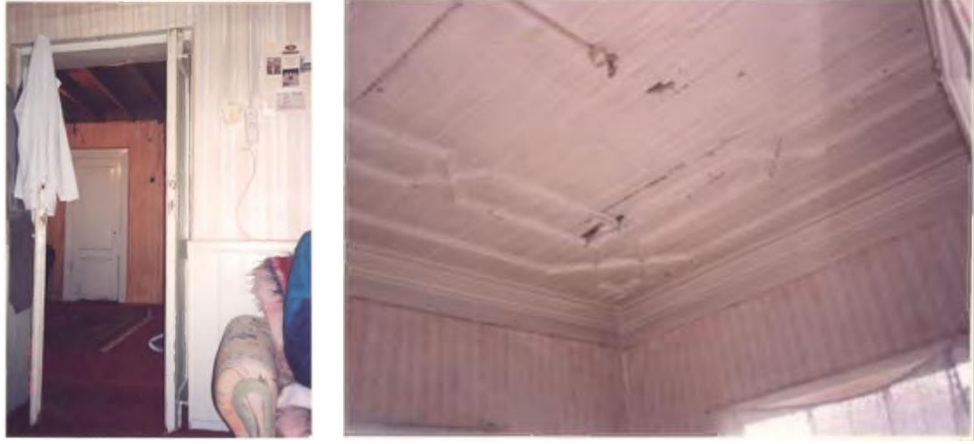
Şekil 5.6. Zemin kat, oda 1997 (Fatih Belediyesi K. M. K. M, Arşivi, 2020)

Zemin kat; duvarları yine taş örülü olup 3 oda, ortada bir sofa, mutfak ve banyo ile sofanın arka kısmında üst kata çıkan ahşap bir merdiven bulunmaktadır. Birinci kata çıkan ana giriş merdiveni altında servis girişi yer almaktadır (Şekil 5.6).

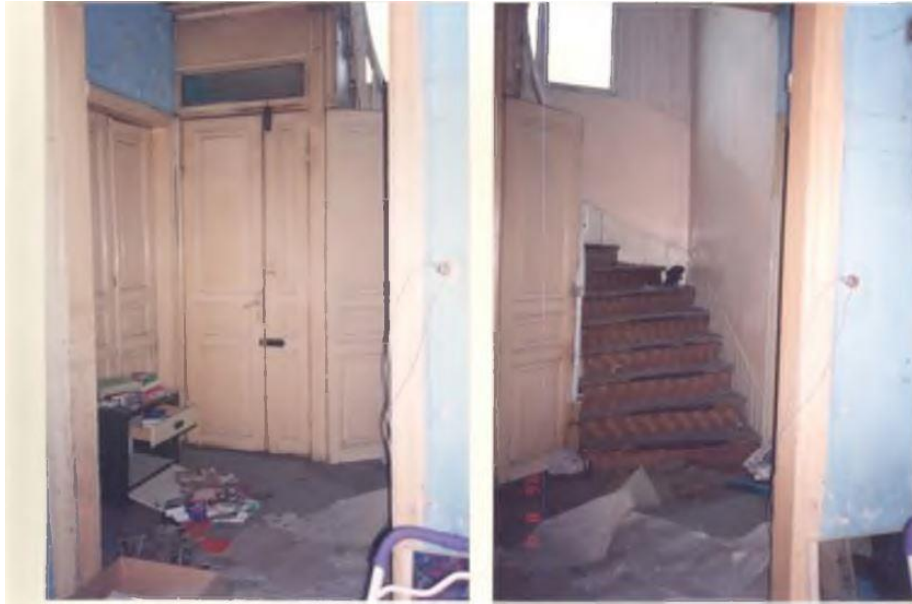
Şekil 5.7. Birinci kat merdiveni 1997 (Fatih Belediyesi K. M. K. M, Arşivi, 2020)

Birinci kat; döşeme ve tavanları ahşap olan 4 oda, sofa, 2 wc ve 1 mutfak bulunmakta olup sofadan üst kata çıkan ahşap merdiven ve ön kısımda ana giriş sahanlığı ve merdiveni vardır (Şekil 5.7).

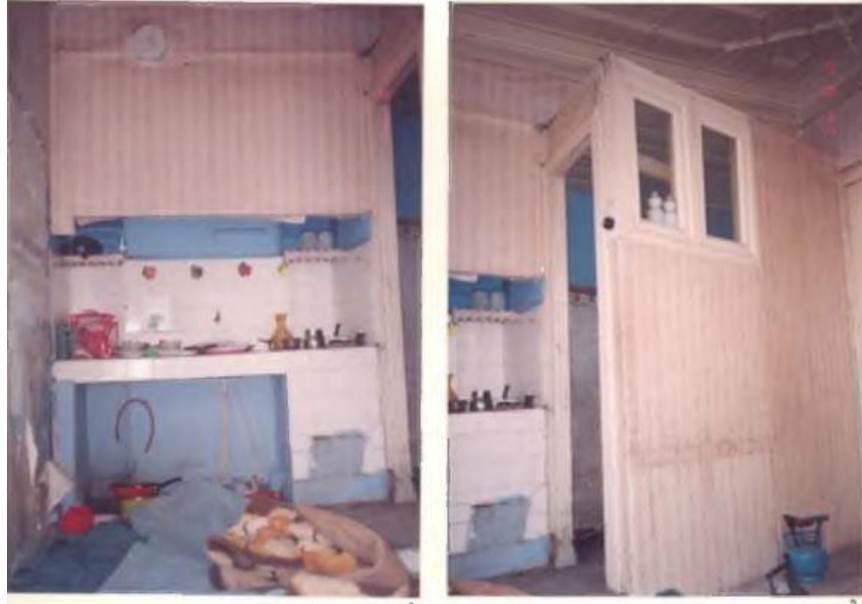
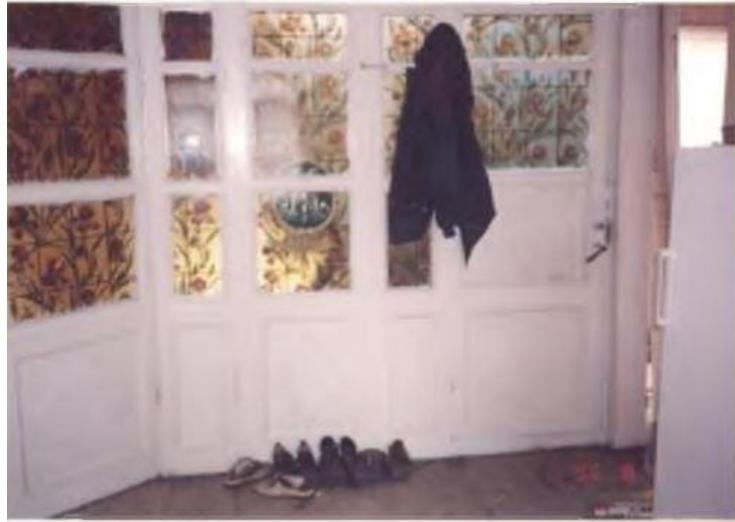
İkinci katta; sofa, 3 oda, 1 mutfak, 1 wc ve sofadan çatı katına çıkan ahşap merdiven bulunmaktadır (Şekil 5.8). Merdivenin iniş ve çıkış tarafında kapı bulunmaktadır (Şekil 5.9).

Şekil 5.8. İkinci kat, mutfak 1997 (Fatih Belediyesi K. M. K. M, Arşivi, 2020)

Şekil 5.9. İkinci kat, sofa 1997 (Fatih Belediyesi K. M. K. M, Arşivi, 2020)

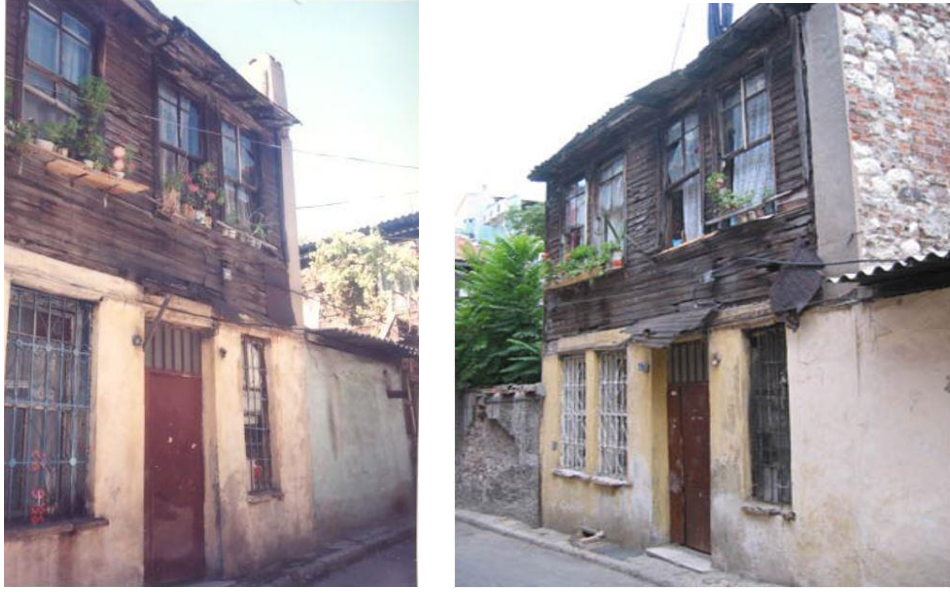
Şekil 5.10. Küçük yapı cephesi 1997 (Fatih Belediyesi K. M. K. M, Arşivi, 2020)

pencereleri demir parmaklıdır. Yapı, 1. kat sonunda dar saçakla sonlanmaktadır. Saçak altında ahşap payandalar mevcuttur (Şekil 5.10).

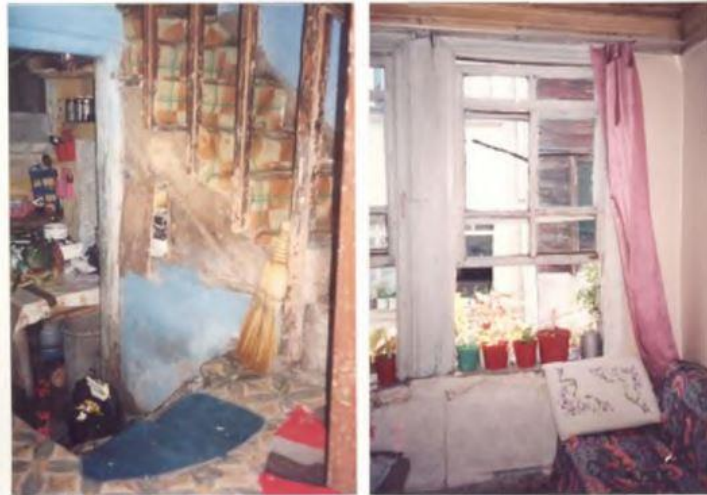
Şekil 5.11. Küçük yapı, zemin kat 1997 (Fatih Belediyesi K. M. K. M, Arşivi, 2020)

Zemin kat; döşeme ve tavanları ahşap olup taşlık, 2 oda, wc ve 1. Kata çıkan ahşap merdiven bulunmaktadır (Şekil 5.11).

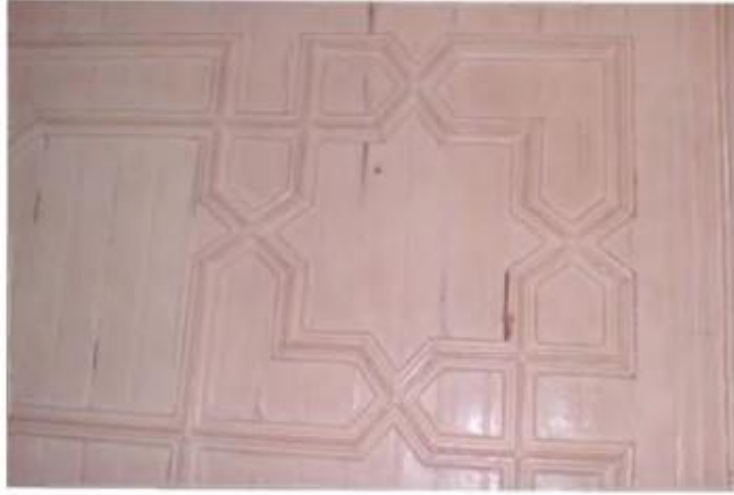
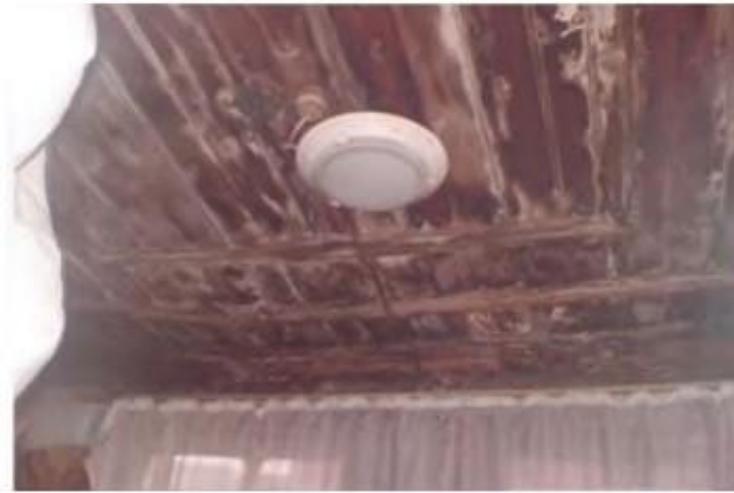
Şekil 5.12. Tavan örnekleri 1997 (Fatih Belediyesi K. M. K. M, Arşivi, 2020)

Büyük Ev, 2. Kat Oda Tavanı

Küçük Ev, 2. Kat Oda Tavanı

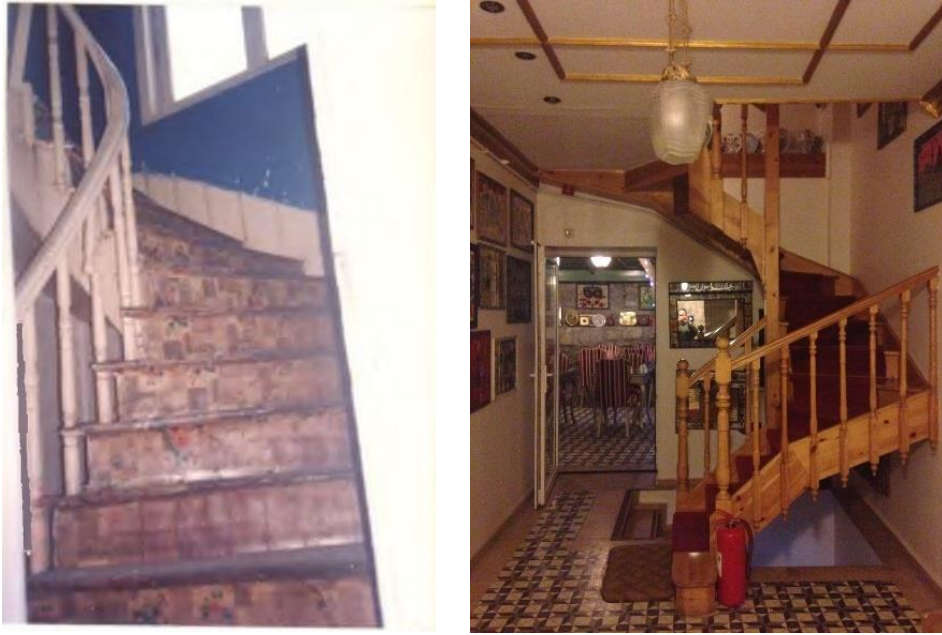
Şekil 5.14. İşlev değişikliği öncesi ve sonrası (Fatih Belediyesi K. M. K. M, Arşivi, 2020)

Zemin katta banyo düzenlemeleri yapılmıştır. Bu katta eklenen banyoların duvarları tavana kadar yükselmektedir. Yapının zemin katında, avluyla bağlantıyı sağlamak için arka cephesine kapı açılmıştır. Zemin katın merdiven yönünde değişiklik yapıldığı görülmektedir (Şekil 5.14).

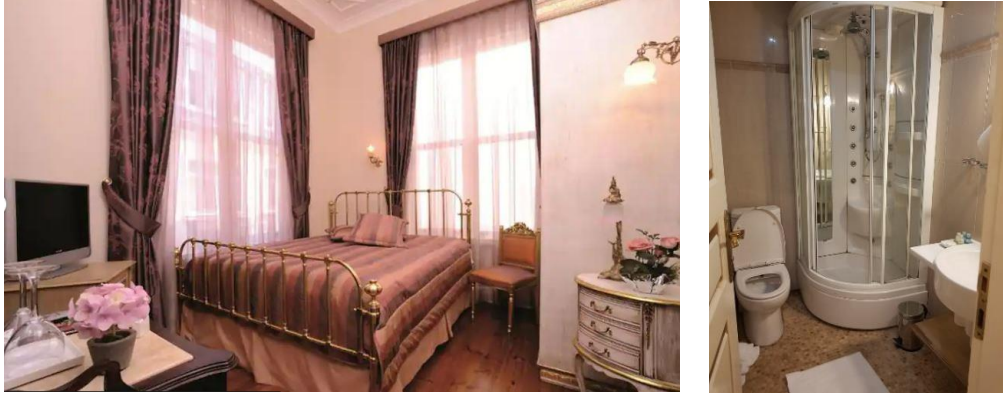
Şekil 5.15. İşlev değişikliği sonrası (Fatih Belediyesi K. M. K. M, Arşivi, 2020)

Birinci katta, rölövede wc ve yüklük olarak görülen mekân banyo olarak düzenlenmiştir. Girişe göre sağ arka köşedeki odaya banyo ilave edilmiştir. Bu odalar önceden konutun oturma odaları ve yatak odaları olarak kullanılırken verilen yeni işlev doğrultusunda her biri kendi içinde banyosu bulunan, içlerinde televizyon izleme imkânı sunulan uyuma ve dinlenme odaları olarak işlevlendirilmiştir (Şekil 5.15). Merdiven üzerinde bulunan pencerelerin boyutlarının değiştiği görülmektedir (Şekil 5.16). Bu kattaki banyoların yükseklikleri imar yönetmenliğindeki yükseklik olan 2,60 metre yüksekliğindedir.

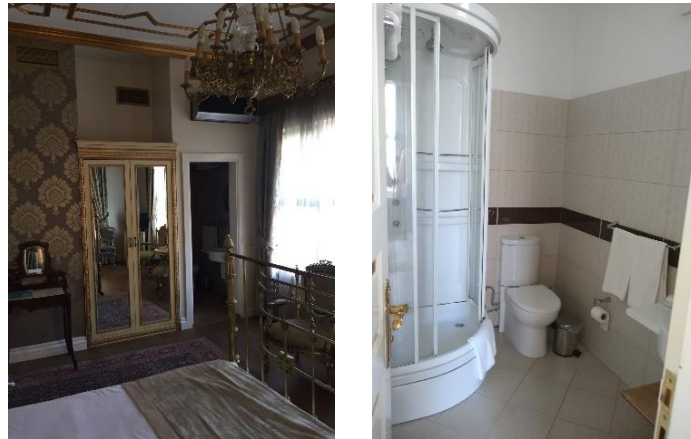
Şekil 5.17. İşlev değişikliği sonrası (Fatih Belediyesi K. M. K. M, Arşivi, 2020)

2. kattaki odalara da tavana kadar ulaşmayan banyolar eklenmiştir. En üst katta da banyo düzenlemeleri yapılmıştır (Şekil 5.17).

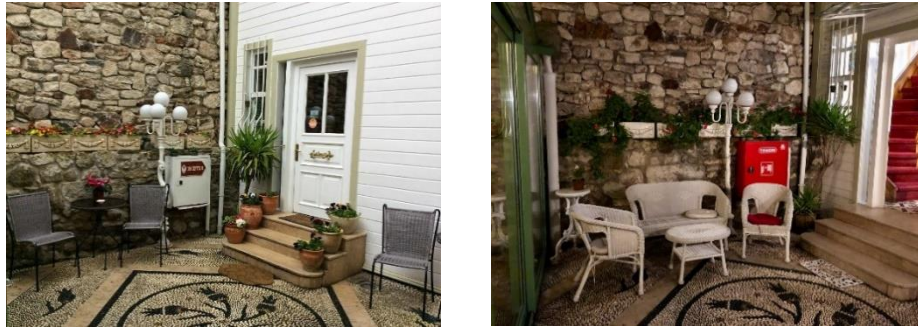
Şekil 5.19. Küçük yapıya sonradan açılan kapı (Fatih Belediyesi K. M. K. M, Arşivi, 2020)

Küçük ahşap yapının planlarında bazı değişiklikler yapılmıştır. Eskiden hizmetlilerin kaldığı müstemilat yapısı resepsiyon ve yatak odalarına dönüştürülmüştür. Arka cephesine sonradan açılan kapı mevcuttur (Şekil 5.19). Rölöve projelerinde görülen merdiven ve duvarlar kaldırılarak yeni mekân oluşturulmuştur (Şekil 5.20, 5.21).

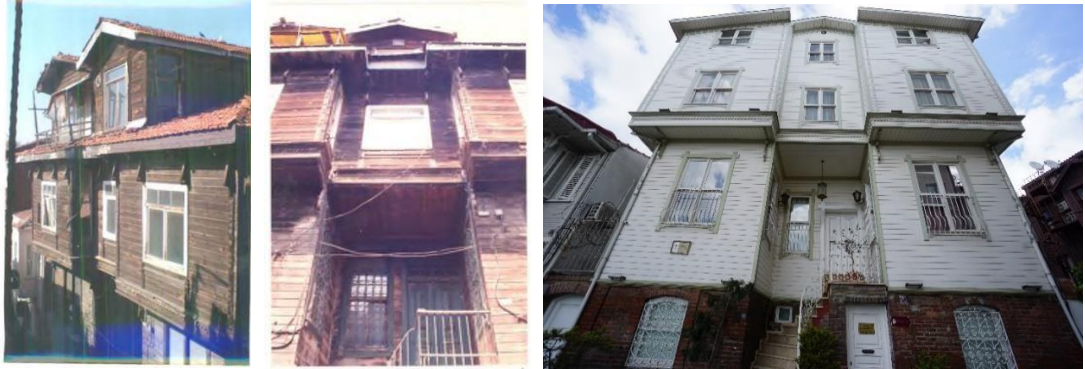
Şekil 5.22. Büyük yapı kuzey cephesi, işlev değişikliği öncesi ve sonrası (Fatih Belediyesi K. M. K. M, Arşivi, 2020)

Büyük yapının cephesinde bazı değişiklikler görülmektedir. Cephe kaplamaları değiştirilmiş, 2. katın doluluk ve boşluk oranları değişmiş. Rölöve projesinde 2. kattaki tek kat devam eden çıkma, restorasyonda 2 kat boyu devam etmiştir (Şekil 5.22).

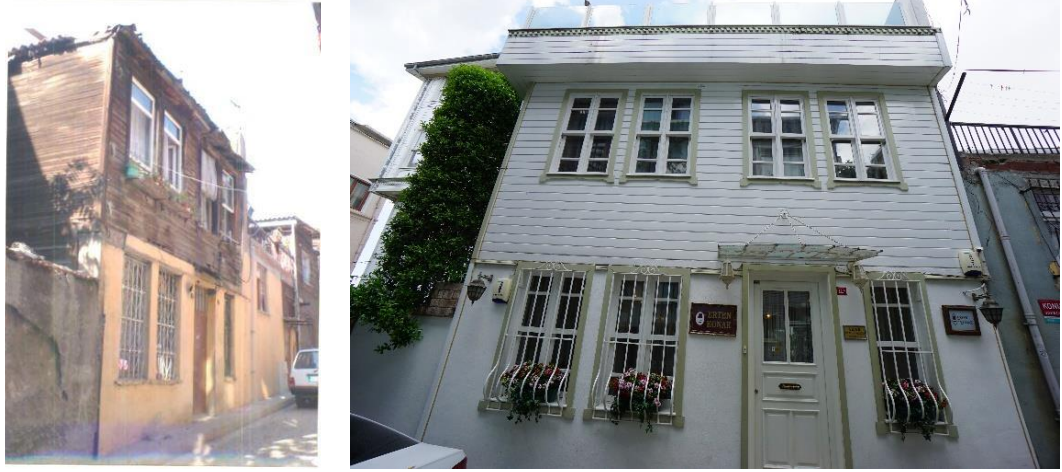
Şekil 5.23. Küçük yapı cephesi, işlev değişikliği öncesi ve sonrası (Fatih Belediyesi K. M. K. M, Arşivi, 2020)

Küçük yapının cephesi; zemin katta sıvalı, diğer katlarda ise ahşaptır. Yapının ortasında olan giriş kapısı dikdörtgen şeklindedir. Yapının tüm pencereleri giyotin doğramalı, ahşap söveli ve dikdörtgen şeklindedir. Zemin katta bulunan pencereleri demir parmaklıdır. Yapının çatı katı restorasyonda terasa dönüştürülmüştür (Şekil 5.23).

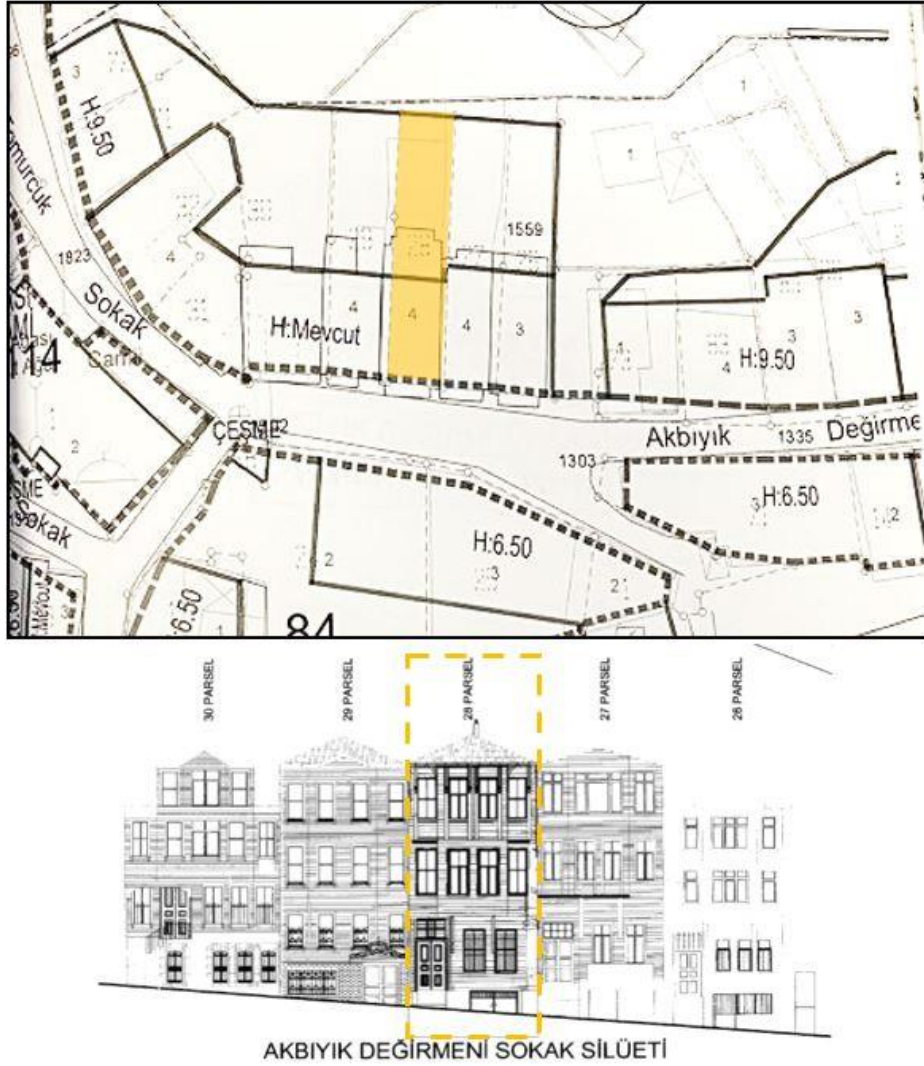
Şekil 5.25. 92 ada, 28 parsel imar planı ve silüeti (İstanbul IV Numaralı K.T.V.K.K, Arşivi, 2006)

Rölöve raporuna göre; Akbıyık Değirmeni Sokağına cephesi olan yapı, parsel alanının ortalama yarısını kaplayıp kalan kısmı bahçe olarak kullanılmaktadır. Yapının ön ve arka cephesi, parsel enine tam oturan ve diğer yapılar ile bitişik nizamlı bir yapıdır (Şekil 5.25). Parselde, taşıyıcı sistemi hasar görmüş ve esaslı olmayan onarımlarla ayakta duran ahşap binanın, ön cephe bölümü ile geçmiş

dönemde yıkılması nedeniyle tekrardan betonarme olarak inşa edilen arka cephe bölümü bulunmaktadır.

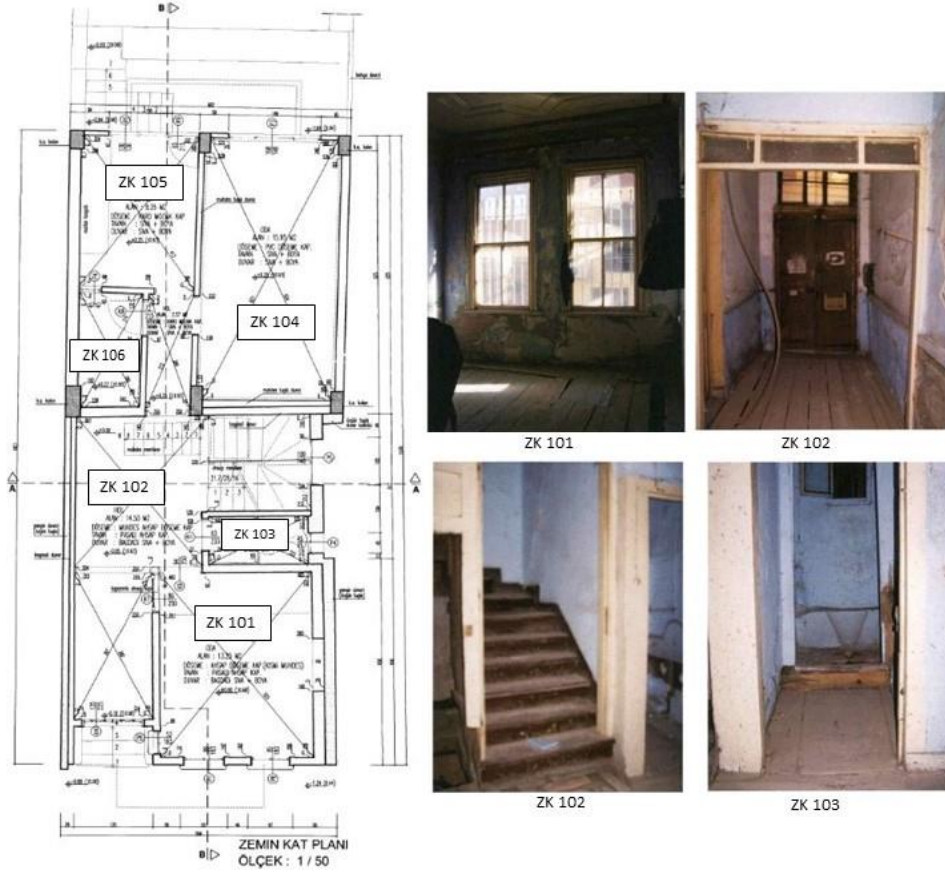
Şekil 5.27. Zemin kat ahşap bölümü, 2011 (İstanbul IV Numaralı K.T.V.K.K, Arşivi, 2006)

Zemin kata; sokağa cephesi olan ön cepheden, kaldırımdan üç basamakla çıkılmaktadır. Giriş kapısında deformeler görülsede orijinal halinde kalabilmektedir. Kapıdan girdiğimizde yer döşeme kaplamalarının yapısı dikkat çekmektedir. Taşıyıcı sisteminin zarar görmesi sebebiyle bodrum katta yapılan güçlendirmelerin sonucunda döşeme, özensiz işçilik ve malzemeyle döşenmiştir. Zemin katta bulunan yaşam odasının özgün kapısı, girişteki hole bakmaktadır. Orta hole gelindiğinde, üst katlara geçişi sağlayan özgün ahşap merdiven ile bodrum katına inmek amaçlı yapılan merdiven boşluğu bulunmaktadır. Daha sonraki dönemlerde oturma odasına giriş orta hole açılan kapı ile sağlanmıştır. Oturma odası ile Merdiven boşluğu arasında, orijinal ölçülerini koruyan bir wc mevcuttur (Şekil 5.27). Yıkılmasının ardından ahşap yerine betonarme olarak inşa edilen ve arka cepheye bakan odalar, özgün plan şemasını kaybetmiş ve ahşap bölümden yüksek bir merdivenle çıkılmaktadır. Bu bölüm de bir banyo, mutfak ve bir odadan oluşmaktadır (Şekil 5.28). Ayrıca mutfaktan çıkılabilen bir balkon bulunmaktadır. Ayakta kalabilen ahşap bölümün döşemeleri sadece oturma odasında daha özgün haliyle karşımıza

çıkılmaktadır. Tavanlar ise pasalı ahşap kaplama olup, korunmuştur. Betonarme kısımda ise tavanlar sıvalı olup döşemeler seramik ve PVC kaplamadır.

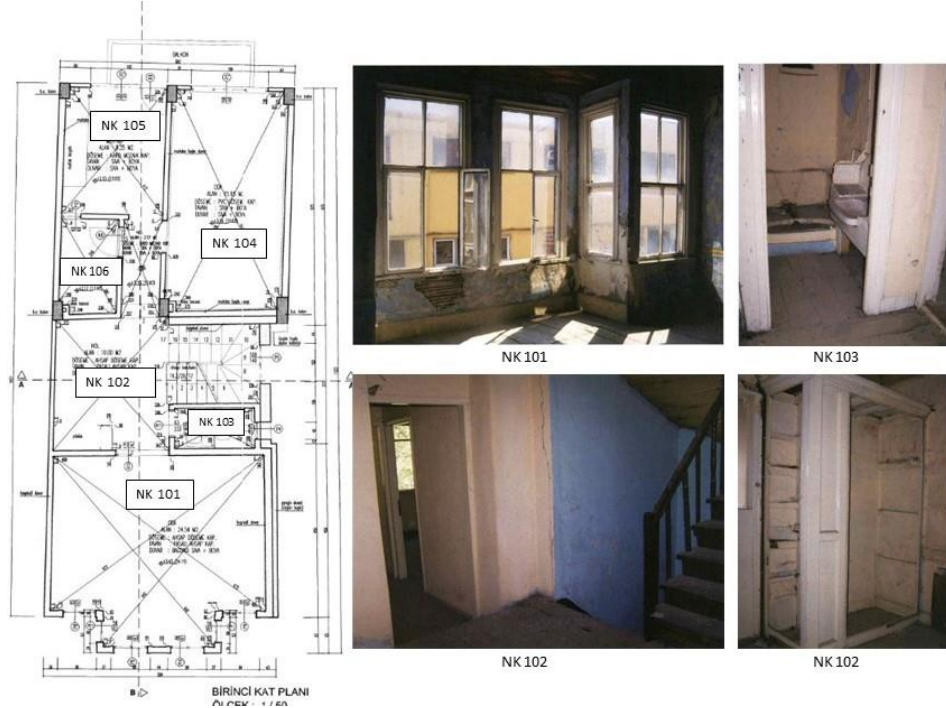
Şekil 5.29. Birinci kat, 2011 (İstanbul IV Numaralı K.T.V.K.K, Arşivi, 2006)

Birinci katta; merdiven holüne açılan, ön cepheye bakan cumbalı bir oda, bir wc ve arka cepheye bakan betonarmeye çevrilmiş olan kısım bulunmaktadır (Şekil 5.29). Betonarme olan kısma iki basamakla inilmekte olup alt kattaki gibi bir

mutfak, bir banyo ve bir oda mevcuttur. Bu bölümde de mutfaktan çıkılabilen bir balkon bulunmaktadır (Şekil 5.30). Bu bölümün tavanları sıvalı ve döşemeleri PVC kaplanmıştır. Ahşap bölümde ise tavan ve döşemelerin ahşap malzeme ile kaplı olduğu görülmektedir. Cumbalı oda ve holdeki tavanları pasalı ahşap kaplamadır.

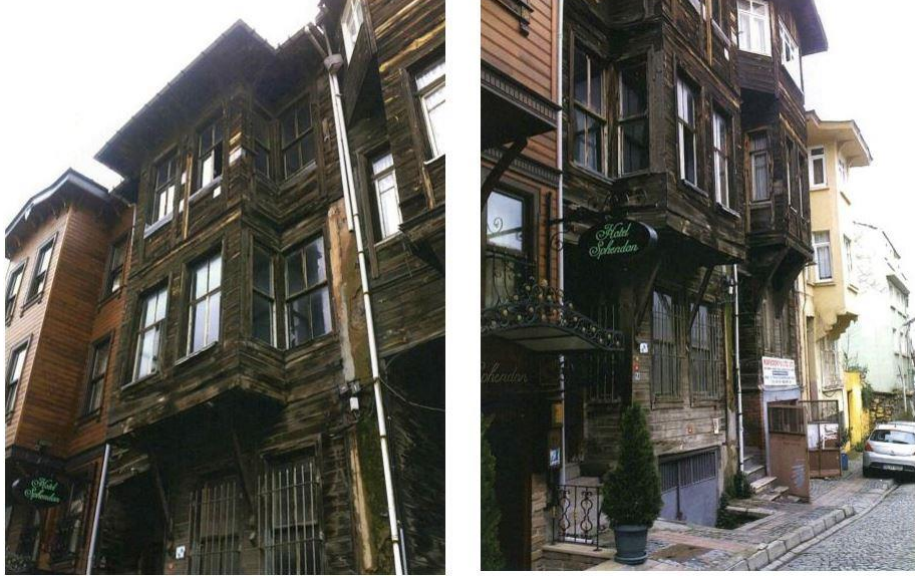
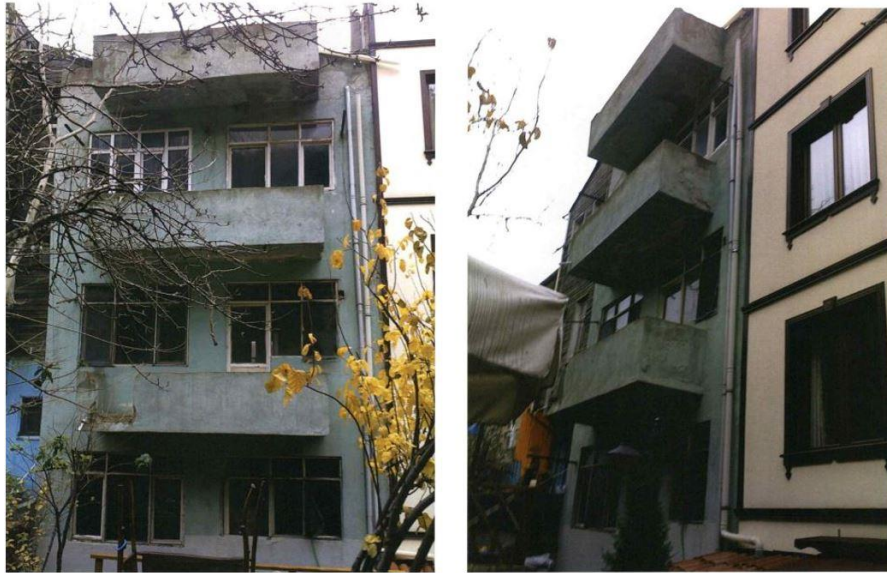
Ön cephede, özgün malzemeler bozulmalarıyla birlikte görülmektedir. Yıkılma riskinin boyutu, bu cephedeki kaplama ve cumbalarda meydana gelen deformasyonlardan anlaşılmaktadır (Şekil 5.33). Arka cephe ise malzeme ve bileşen bakımından özgün değildir (Şekil 5.34), (İstanbul IV Numaralı K.T.V.K.K, Arşivi, 2006).

Şekil 5.33. Ön cephe, 2011 (İstanbul IV Numaralı K.T.V.K.K, Arşivi, 2006)

Şekil 5.34. Arka cephe, 2011 (İstanbul IV Numaralı K.T.V.K.K, Arşivi, 2006)

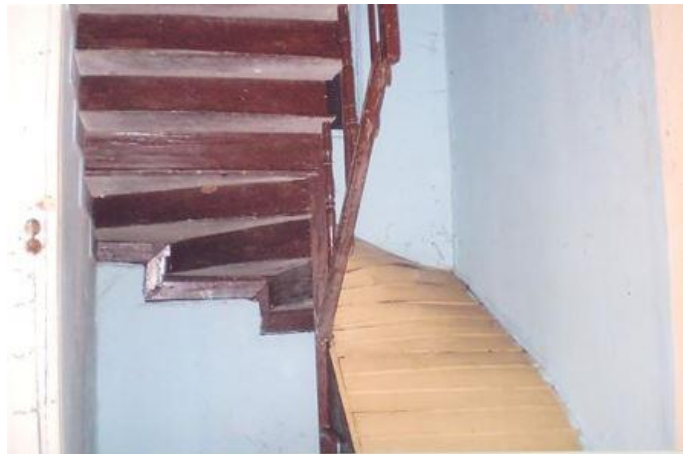
Şekil 5.35. Ahşap merdiven (İstanbul IV Numaralı K.T.V.K.K, Arşivi, 2006)

Zemin kata ise yoldan dört basamak ile giriş sağlanmakta ve giriş holü olan taşlık, bir basamak ile diğer mekânlardan ayrılmaktadır. Taşlıktan sonra diğer odalara giriş sağlanmaktadır. Orta holde ise düşey sirkülasyonu sağlayan ahşap merdiven ve wc bulunmaktadır (Şekil 5.35). Plan tipi olarak orta holün, yapıyı iki bölüme ayırdığını ve ön cepheye açılan oda ile koridorun, arka cephede bahçeye açılan mutfak ve koridorla çözümlendiği tavsiye edilmiştir. Bahçeye çıkış koridorunun ve giriş holünün döşemeleri hariç, diğer mekanların döşemeleri ahşap kaplamadır. Bahçeye çıkış koridoru ve giriş holünün döşemeleri ise mozaik taş kaplamadır. Bu katta bulunan bütün mekânların tavanları, pasalı ahşap kaplamadır. Bitişik nizamlı olan yapıda, her iki komşu parsel sınıırı teşkil eden duvarlar tuğla duvardır. Yapı içerisindeki bölücü duvarlar ise bağdadi duvardır.

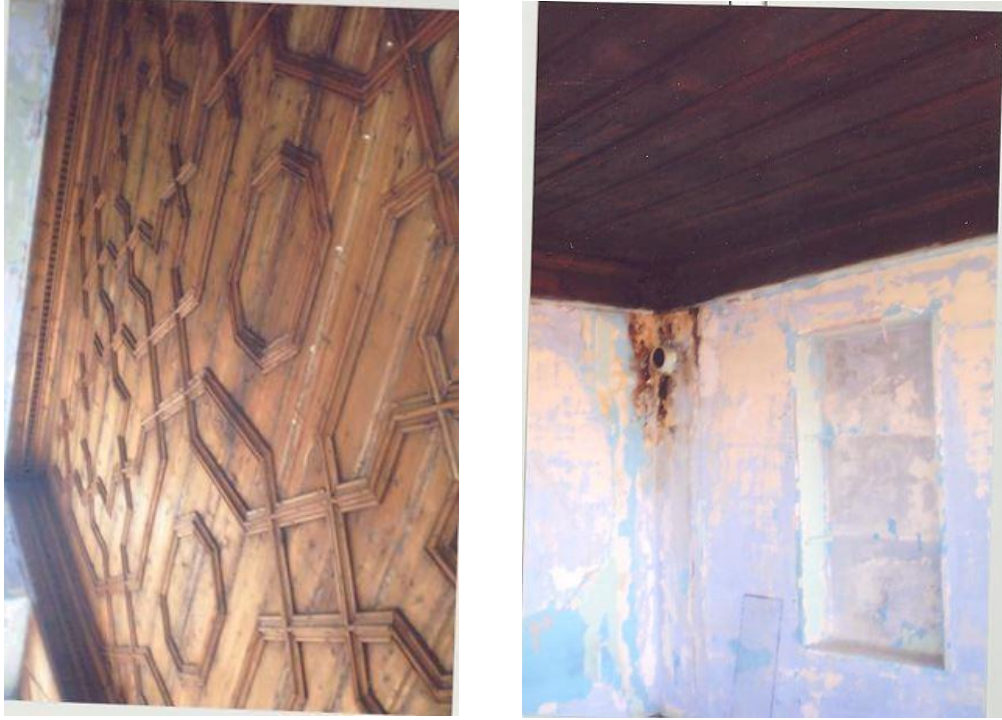
Şekil 5.36. Birinci kat, tavan kaplamaları (İstanbul IV Numaralı K.T.V.K.K, Arşivi, 2006)

Birinci kata geldiğimizde; ortak aksta bulunan ahşap merdivenden çıkılan holde, ön ve arka cepheye açılan birer oda ve bir wc mevcuttur. Ön cephedeki odanın

cumbası bulunmaktadır. Bu kattaki odaların, ahşap kaplamalı döşemeleri ve pasalı ahşap kaplamalı tavanları bulunmaktadır (Şekil 5.36). İç mekânlarda, bölücü duvar olan bağdadi duvarlar mevcuttur. Bu katta; yangın duvarı olarak tek yönde devam eden dış duvarlar tuğladır.

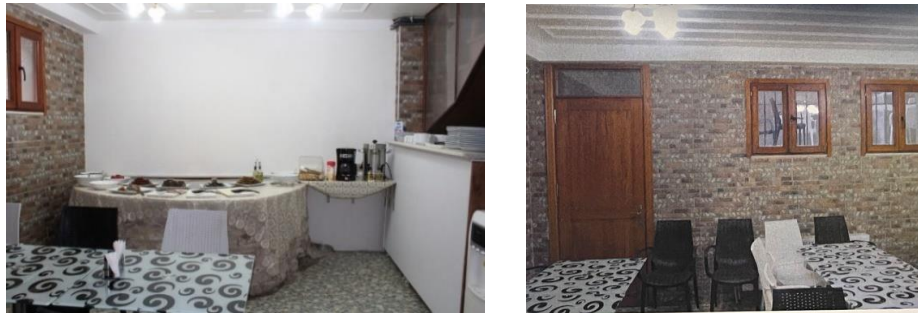
Şekil 5.37. Bodrum kat, kahvaltı salonu (İstanbul IV Numaralı K.T.V.K.K, Arşivi, 2006)

Bodrum katın sınırları, zemin katın sınırlarına kadar genişletilmiştir. Özgün halinde olduğu düşünülen fakat bugüne ulaşamayan, restitüsyonda önerilen taş basamaklar kaldırılıp, yapının özgün olan ahşap merdivenin bu kata inmesi sağlanmıştır. Bodrum katta, yol cephesi ve merdiven bitimine kadar olan taş duvarın, projeye uygun olarak temizliği ve özgün malzeme ile tadilatı yapılmıştır. Pencereler onarılıp korunmuş durumdadır. Merdivenin sol tarafında malzeme, teknik, personel odası ve yanında mutfak ile depo olarak kullanılan bir oda mevcuttur. Merdivenin karşısında personel Wc'si ve arkasında müşteri Wc'si bulunmaktadır. Rekonstrüksiyon yapılan arka bölümde kuyu onarılmış ve arkadaki oda ise kahvaltı salonu olarak kullanılmıştır. Kahvaltı salonunun zemini seramik kaplanmıştır. Merdivenin altında servis bankosu bulunmaktadır. Kahvaltı salonundan arka bahçeye çıkış merdiveni mevcuttur (Şekil 5. 37).

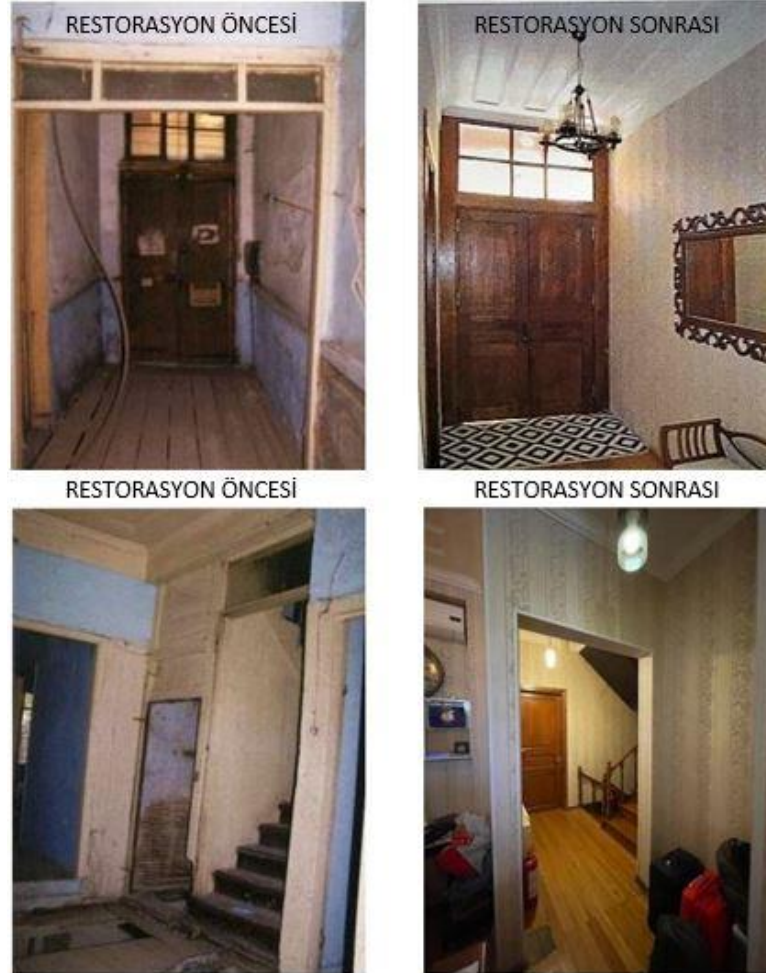
Şekil 5.38. Zemin kat, işlev değişikliği öncesi ve sonrası (İstanbul IV Numaralı K.T.V.K.K, Arşivi, 2006)

Zemin kata, restitüsyona uygun şekilde dört basamak ile girilmektedir. Giriş holüne; özgün çift kanatlı, ahşap giriş kapısından sonra geçiş sağlanmaktadır. Restitüsyona uyumlu şekilde çözümlenmiştir ve ön cepheye bakan odanın boyutları da korunmuştur (Şekil 5.38). Arka cepheye bakan odaya banyo eklenmiştir. Arka bahçeye geçişi sağlayan kapı, cephe bütünlüğünün korunması için sola kaydırılmış ve kullanıma kapatılmıştır. Orta holde düşey sirkülasyonu sağlayan özgün, ahşap merdiven ile bir banyo bulunmaktadır. Restitüsyondaki wc büyütülüp banyo olarak projeye geçirilmiştir. Banyo ve giriş holü haricinde bütün mekânların döşemeleri ahşap kaplamadır. Bu kattaki bütün tavanlar, restitüsyona bağlı kalınıp, pasalı ahşap kaplama olarak plana geçirilmiştir. Bölücü duvarları ise özgün bağdadi duvar özelliğini taşımaktadır.

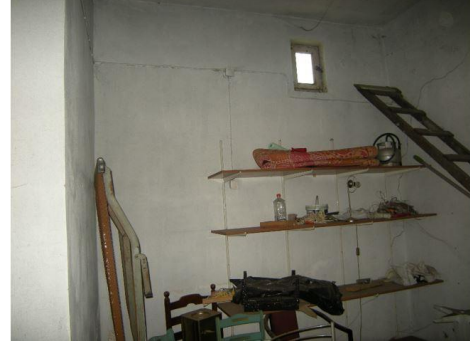
Şekil 5.47. 494 ada, 28 parsel işlev değişikliği öncesi (İstanbul Yenileme Alanı K.T.V.K.K, Arşivi, 2015)

Zemin kat döşemesi yol kotunun altında olup, zemin kata yol hizasından bir basamakla inilerek ulaşılmaktadır. Zemin katta; giriş holü, mutfak, giriş holünden diğer katlara çıkışın sağlandığı ahşap merdiven ve girişi kuzeybatı cephesinde olan bir oda ve bir depo bulunmaktadır (Şekil 5.46). Zemin katın güneybatı cephesinden ulaşılan giriş holü ve mutfak bölümleriyle kuzeybatı cephesinden ulaşılan oda ve depo bölümleri arasında kot farkı bulunmaktadır (Şekil 5.47).

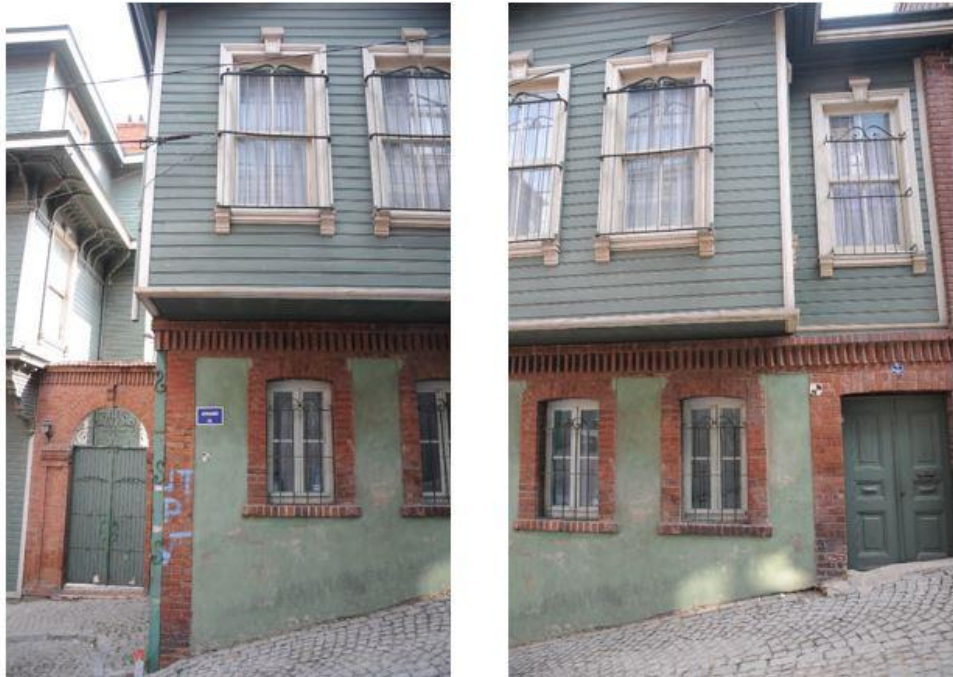
Şekil 5.50. 494 ada 28 parsel güneybatı cephesi, 2008 (İstanbul Yenileme Alanı K.T.V.K.K, Arşivi, 2015)

Güneybatı cephesi zemin katta, tuğla silmeye kadar sıvalıdır. Mutfaktan bu cepheye açılan iki ahşap pencerenin denizlik ve söveleri tuğladır. Ahşap ve tuğla silmelerle cepheye hareket kazandırılmıştır. Birinci katta cephe ahşap kaplamadır. Bu cephede bir cumba yer almaktadır. Cumbada demir parmaklıklı giyotin pencereler bulunmaktadır (Şekil 5.50).

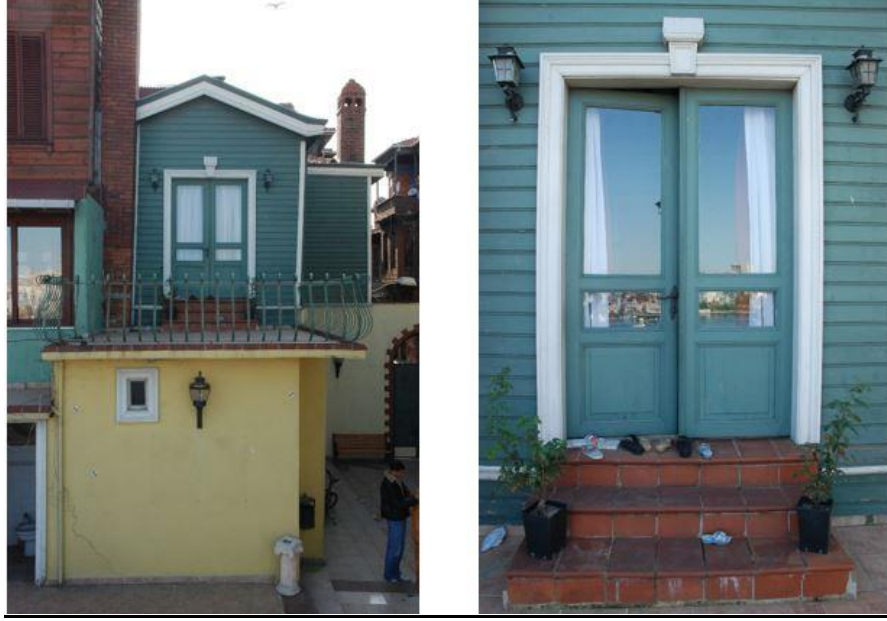
Şekil 5.51. 494 ada 28 parsel kuzeydoğu cephesi, 2008 (İstanbul Yenileme Alanı K.T.V.K.K, Arşivi, 2015)

Kuzeydoğu cephesinin zemin kat hizası sıvalıdır. Birinci katta ise ahşap kaplama mevcut olup, odadan terasa açılan ahşap kapı bulunmaktadır. Odadan terasa üç basamakla inilmektedir (Şekil 5.51).

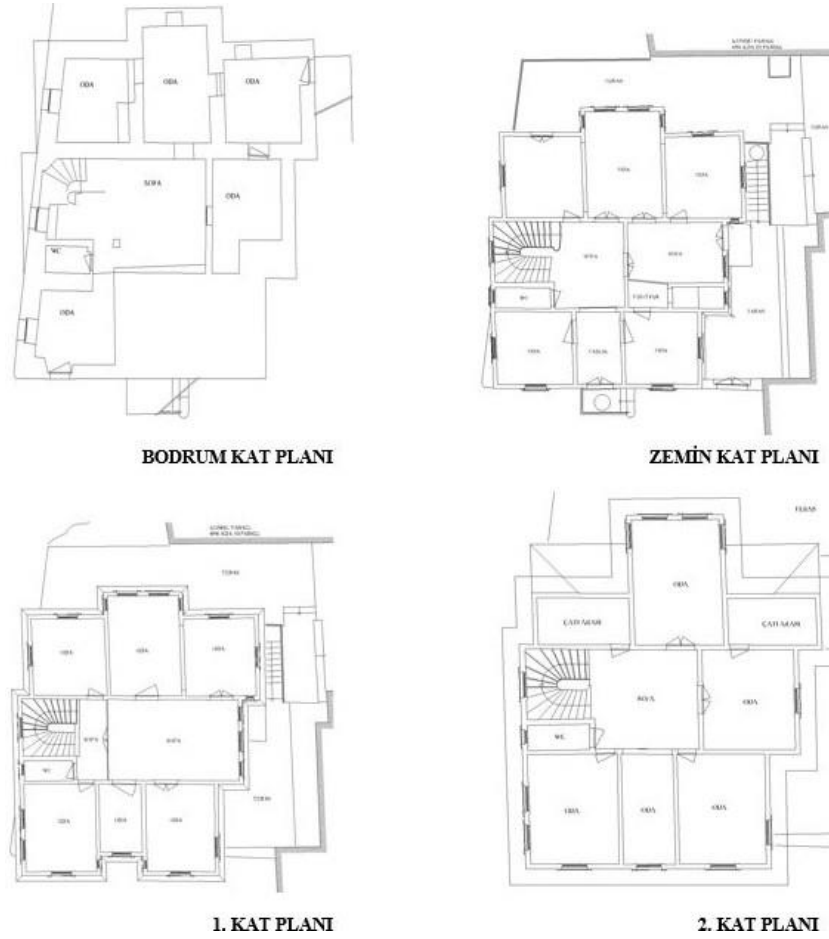
Şekil 5.54. 494 ada, 29 parsel rölöve planları (İstanbul Yenileme Alanı K.T.V.K.K, Arşivi, 2015)

Zemin katta taşlık, bu taşlığa açılan iki oda, taşlıktan ulaşılan iki mekanlı bir sofa ve bu mekâna üç kapı ile açılan büyük bir salon ile bir wc bulunmaktadır. Bu büyük salondan avluya açılan camlı bir kapı bulunmaktadır. Ayrıca yapıya ikinci giriş de avludandır. Ana merdiven ile yapının bodrum katına ve üst katlarına ulaşılmaktadır. Bodrum katta merdivenin ulaştığı bir sofa, buradan ulaşılan üç oda ve wc bulunmaktadır. Bodrum kattaki odalardan biri bir sahanlık ve on basamak ile avluya açılmaktadır.

Yapının ikinci katında da merdiven sofaya ulaşmakta, bu kattaki dört oda ve wc sofaya açılmaktadır. Ayrıca sofadan ve odalardan birinden çatı arasına açılan kapaklar bulunmaktadır (Şekil 5.54).

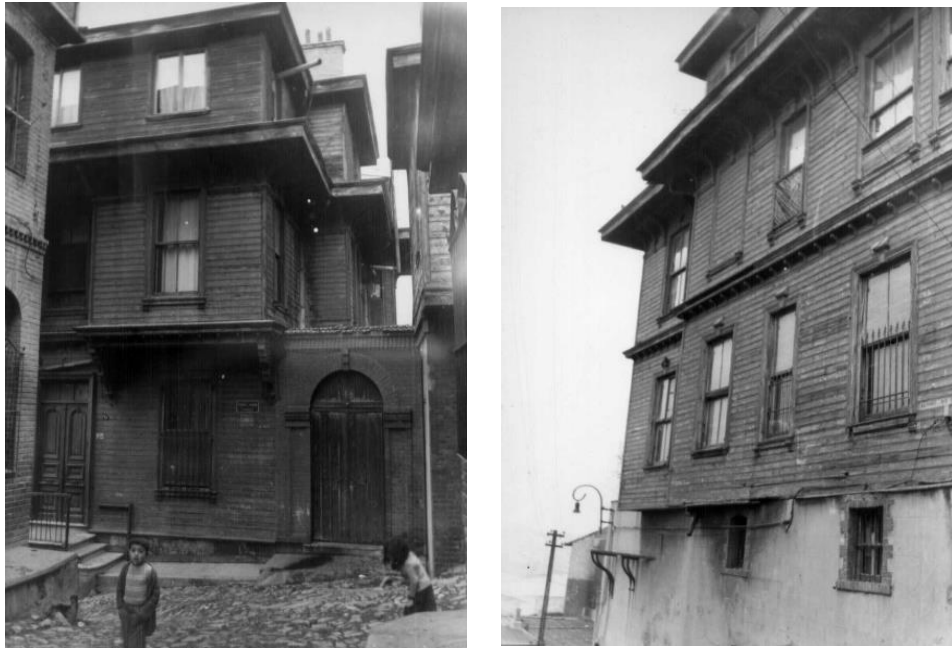
Şekil 5.55. 494 ada 29 parsel, eski fotoğraf (H.E Mimarlık Arşivi)

Yapının eski fotoğraflarına bakılarak yapının ahşap dış cephe kaplamalarının özgün boyutunun; giyotin pencere, pervaz ve profillerinin, cephe süslemelerinin, furuş ve eliböğründelerin özgün detayları ile korunduğu görülmektedir (Şekil 5.55).

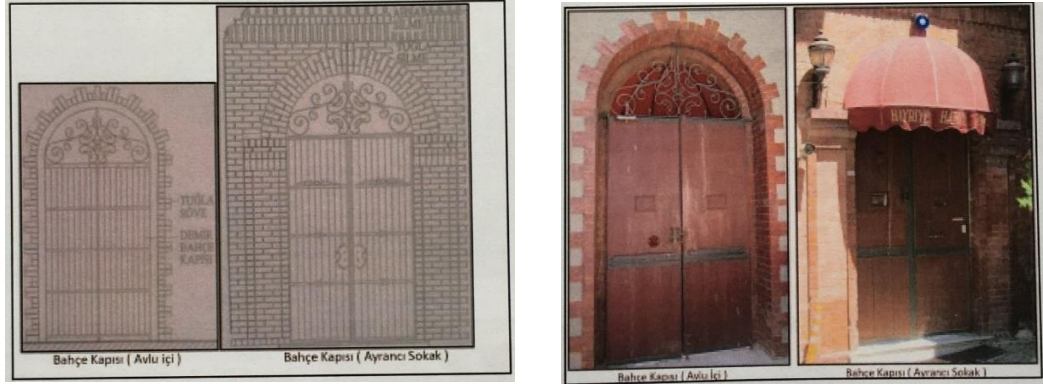
Şekil 5.56. İşlev değişikliği sonrası bahçe kapısı (İstanbul Yenileme Alanı K.T.V.K.K, Arşivi, 2015)

Bahçe Kapısı, Şekil 5.56’de görüldüğü üzere bahçe kapısı üzerindeki süslemeler onaylı restorasyon projesine uygun olmasına rağmen, kapı kanadında kullanılan malzeme farklıdır.

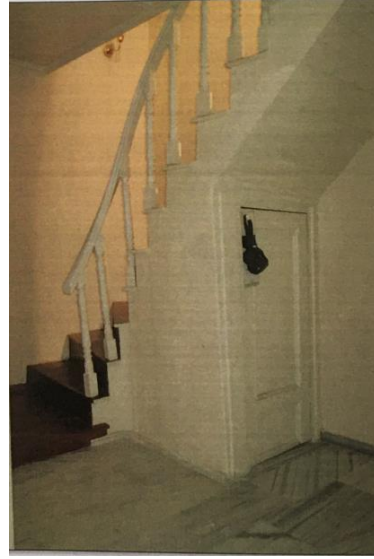
Şekil 5.57. 28 parsel, işlev değişikliği öncesi ve sonrası (İstanbul Yenileme Alanı K.T.V.K.K, Arşivi, 2015)

Giriş holündeki merdiven restorasyon projesine uygun değildir ancak proje müellifinin 24.07.2017 tarihli yazısı ve elindeki kat planlarında “Giriş holünde yer alan ve üst kata çıkan ahşap merdivenin mevcut haliyle korunmasının, binanın kültür varlığını etkilemeyeceği, aksine özgün merdivenin korunacağı için olumlu olacağı” görüşünde oldukları belirtilmiştir (Şekil 5.57).

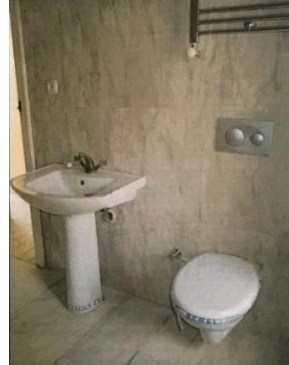
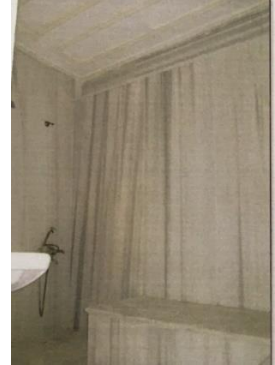
Şekil 5.58. 28 parsel, işlev değişikliği öncesi ve sonrası (İstanbul Yenileme Alanı K.T.V.K.K, Arşivi, 2015)

Z02 WC-DUŞ (Islak Mekân): Eskiden mutfakın yer aldığı alan, işlev değişikliği sonrasında wc ye dönüştürülmüştür bu da yapının özgün şemasını bozmaktadır. Döşeme ve duvar seramik kaplama, tavan ahşap olarak kaplanmıştır. Ancak mekânda bulunan vitrifiye elemanlar projesine uygun olarak yerleştirilmemiştir (Şekil 5.58).

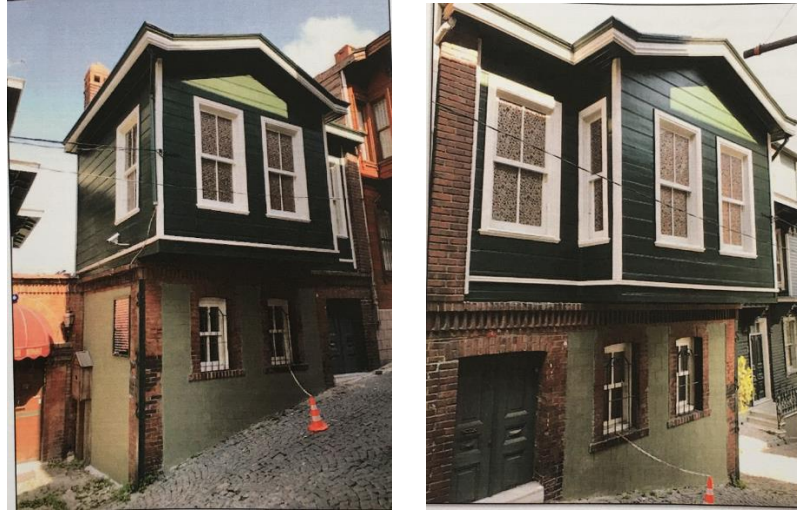
Şekil 5.61. 28 parsel, işlev değişikliği sonrası (İstanbul Yenileme Alanı K.T.V.K.K, Arşivi, 2015)

Yapının kuzeydoğu cephesinde bulunan teras, restorasyonda kaldırılmıştır. İmalat ve tadilatlar, daha ziyade malzeme (cephe kaplamalarının) değiştirilmesi şeklinde olduğundan, alan büyümesi veya alan küçülmesi, döşeme kotlarının arttırılması veya eksiltilmesi şeklinde bazı müdahalede bulunulmuştur ve onaylı restorasyon projesi baz alınarak yapılmış olduğundan, kontur gabaride, onaylı

projeye aykırı olarak yapılan herhangi bir müdahale yoktur. Binanın çatısı ve onaylı projesinde bulunan baca yerinde yapılmıştır (Şekil 5.61).

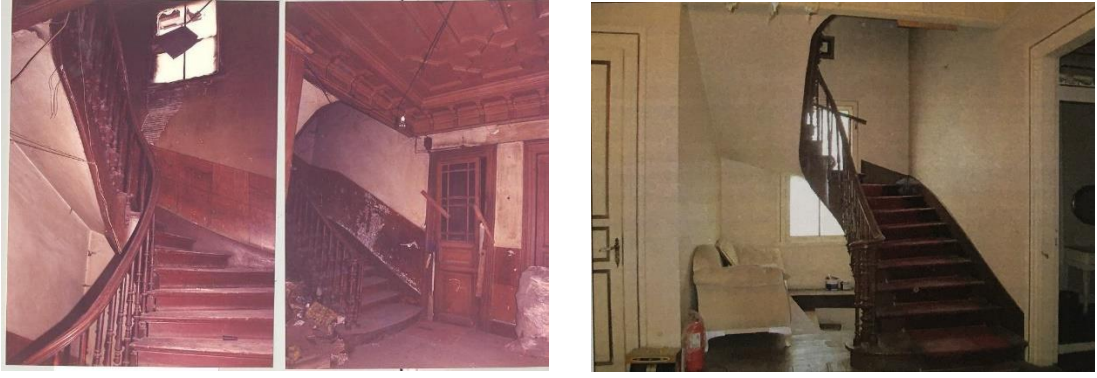
Şekil 5.62. 29 parsel, işlev değişikliği öncesi ve sonrası (İstanbul Yenileme Alanı K.T.V.K.K, Arşivi, 2015)

Z06 LOBY ve BEKLEME SALONU: Ahşap merdiven, onaylı restorasyon projesine uygun olarak korunmuştur (Şekil 5.62). Projede; Z03 Banyo mekanına eklenmiş olan banyo, Z02 oda mekanına açılmayarak lobiye açılmış, eski tarihi elemanlar korunmuştur. Binanın avluya çıkış yapan kapısının bulunduğu hol, otelin girişi (resepsiyon) olarak tasarlanmıştır (Şekil 5.63). Girişte sağdaki kapı, rölöve projesinde mevcut olduğu için korunmuş ancak aynı kapı, onaylı restorasyon projesinde bulunmamaktadır. Lobide bulunan ara bölme duvar ve kapı geçişi, onaylı restorasyon projesinde bulunmamaktadır ancak rölöve projesinde olduğu için mevcut durum korunmuştur.

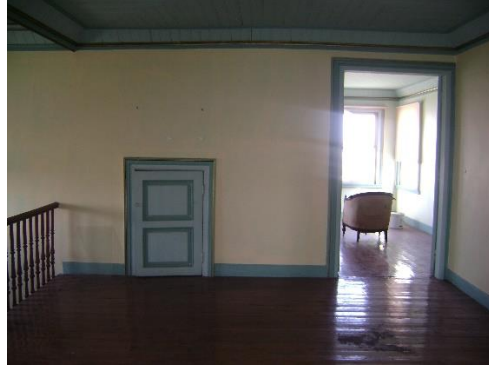
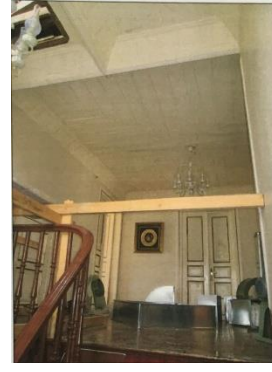
Şekil 5.65. 29 parsel, 201 hol işlev değişikliği öncesi ve sonrası (İstanbul Yenileme Alanı K.T.V.K.K, Arşivi, 2015)

201 HOL: Tavanlar ahşap kaplama, duvarlar sıva ve döşemeler ahşap kaplama olarak onaylı restorasyon projesine uygun malzemeler kullanılarak yapılmıştır. Ahşap merdiven korunmuştur (Şekil 5.65).

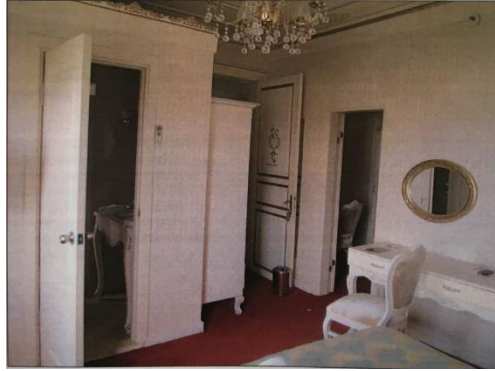
Şekil 5.66. 29 parsel, 202 oda işlev değişikliği sonrası (İstanbul Yenileme Alanı K.T.V.K.K, Arşivi, 2015)

202 ODA- 203 BANYO- 204 ODA: Tavanlar ahşap kaplama, duvarlar sıva ve döşeme ahşap kaplama üzeri halı olarak onaylı restorasyon projesine uygun malzemeler kullanılarak yapılmıştır. Banyo, projesinden ayrı olarak, oda içerisine doğru büyütülmüştür. Banyonun tavan yüksekliği mevcut oda yüksekliğinden düşük olduğu için odanın tavan kaplamalarına bir zarar vermemiştir. 104 poz numaralı odada bulunan ve hole açılan kapı yerinde yapılmamış, duvar olarak örülmüştür (Şekil 5.66).

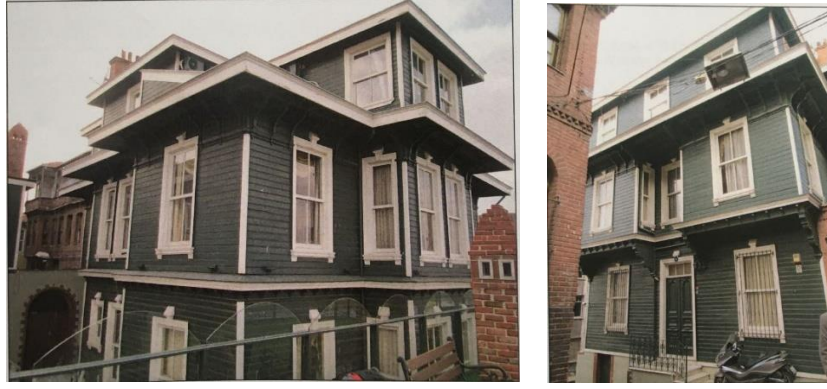
Şekil 5.67. 29 parsel, işlev değişikliği sonrası cephe görünümü (İstanbul Yenileme Alanı K.T.V.K.K, Arşivi, 2015)

İmalat ve tadilatlar dahilinde alan büyümesi veya alan küçülmesi, döşeme kotlarının arttırılması veya eksilmesi şeklinde herhangi bir müdahalede bulunulmamış ve onaylı restorasyon projesi baz alınarak yapılmış olduğundan, kontur gabaride onaylı projeye aykırı olarak yapılan herhangi bir müdahale yoktur. Binanın çatısı ve onaylı restorasyon projesinde bulunan baca yerinde yapılmıştır (Şekil 5.67).

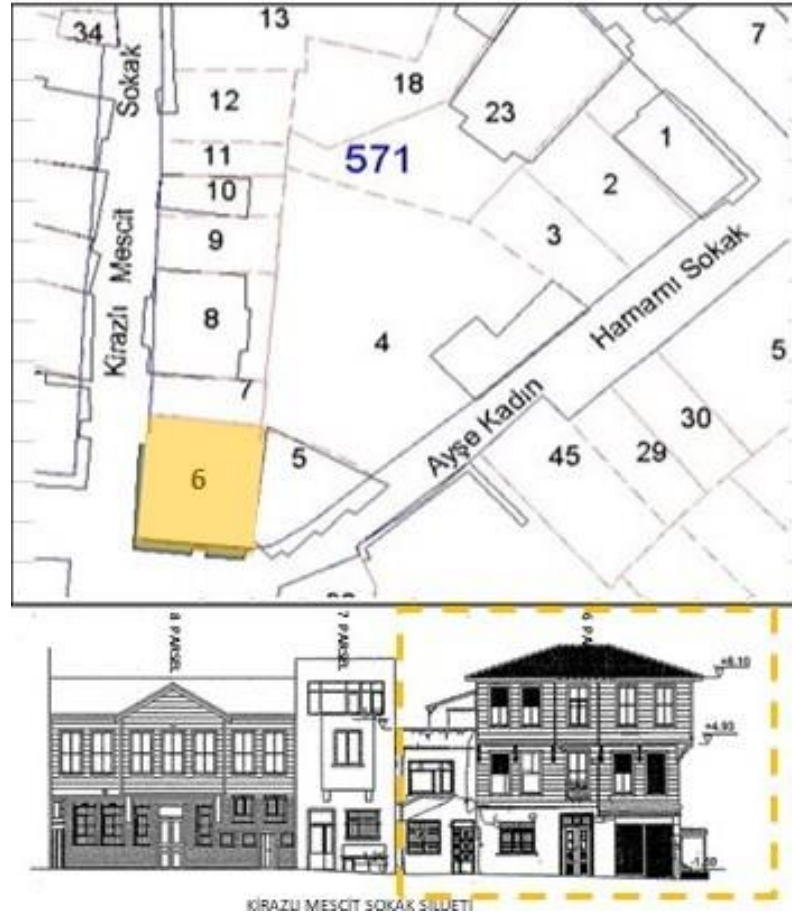
Şekil 5.69. 571 ada, 6 parsel imar planı ve silueti (İstanbul IV Numaralı K.T.V.K.K, Arşivi, 2006)

Rölöve raporuna göre; İstanbul Süleymaniye'de Kirazlı Mescit Sokağı ile Ayşe Kadın Hamamı Sokağı'nın kesiştiği yerde 101 pafta, 571 ada, 6 parselde bulunmaktadır. Cumbalı ahşap yapı, 3 katlı sivil mimari örneğidir (Şekil 5.69).

Ana yapının sağında ve solunda yapıya bitişik iki ek yapı yer almaktadır. Bu ek yapılardan Ayşe Kadın Hamamı Sokağı üzerinde yer alan yapı, iki katlı ahşap bir dönem ekidir. Kirazlı Mescit Sokak'taki ek yapı; iki katlı, harman tuğlası ile yığma olarak inşa edilmiş niteliksiz bir yapıdır. Ayrıca yapının arka bahçesinde merdiven kovanı ve ıslak hacimleri barındıran başka bir niteliksiz olan kâgir ek yapı mevcuttur.

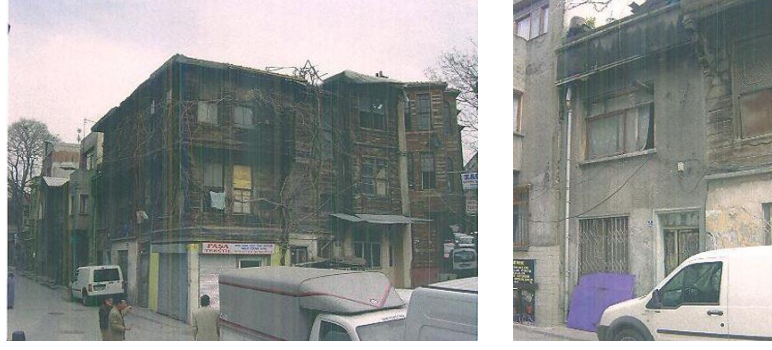
Şekil 5.70. 2 katlı niteliksiz kâgir yapı (Kudde ve Aksoy, 2009)

571 ada, 6 parselde yer alan yapılar; 3 katlı ahşap ana yapı, Kirazlı Mescit Sokağı üzerinde ana yapının bitişğinde bulunan iki katlı yığma yapı ve Ayşe Kadın Hamamı Sokağı yönünde ondan daha küçük olan bir yapı daha bulunmaktadır. Yapının kuzeydoğusundaki arka bahçeye iki katlı niteliksiz yapıdan girilmektedir (Şekil 5.70), (Kudde, 2009).
