**İSTANBUL SURİ İ B LGESİNDEKİ TARİHİ YAPILARIN  
KORUNMASINDA YENİDEN İ LEVLENDİRME İLE OLU AN  
SORUNLAR**

**Y KSEK LİSANS TEZİ  
M MARLIK ANAB LİM DALI  
İSTANBUL - 2022**

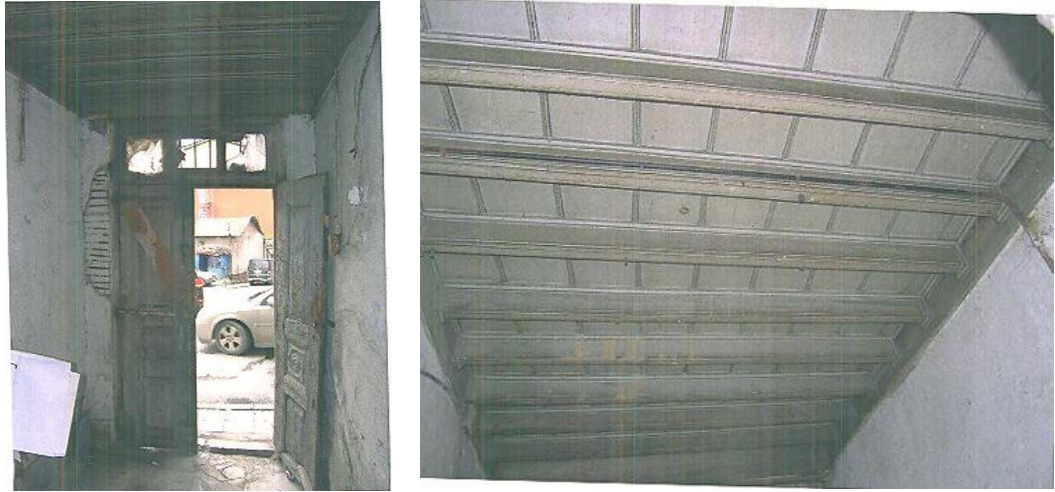
Şekil 5.71. 571 ada, 6 parsel zemin kat giriş holü (İstanbul IV Numaralı K.T.V.K.K, Arşivi, 2006)

Ana yapının zemin katında bir dükkân bulunmaktadır ve bu dükkâna ulaşım Kirazlı Mescit Sokağından sağlanmaktadır. Ana girişten çift kanatlı ahşap kapı ile ulaşılan giriş holü; zemini mermer, tavanı ahşap kirişli bir mekandır (Şekil 5.71). Bu mekânda bulunan zemin kattan birinci kata geçişi sağlayan çift kollu ahşap merdivenin sol kolundaki basamakları yıkılmıştır. Daha sonra merdiven sahanlığının ahşap tavanına betonarme döşeme yapılmış ve bu ilave döşeme yapı tarafından taşınamamış ve çökmüştür.

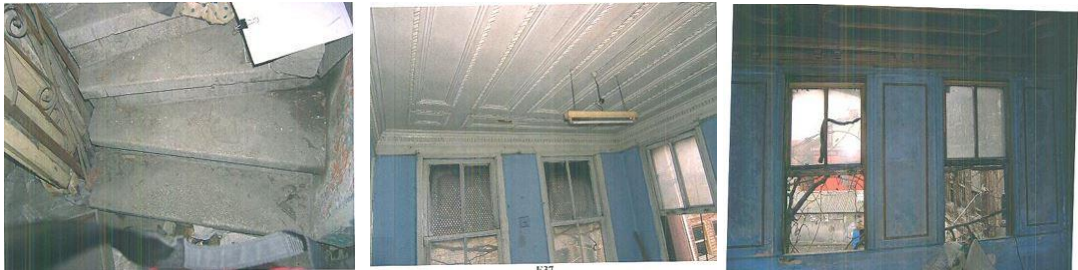
Şekil 5.73. 571 ada, 6 parsel ikinci kat işlev değişikliği öncesi (İstanbul IV Numaralı K.T.V.K.K, Arşivi, 2006)

Ayşe Kadın Hamamı Sokağı üzerindeki dökme mozaik basamaklı merdiven ile yapının ikinci katına ulaşım sağlanmaktadır. Dökme mozaik basamaklı merdivenden ulaşılan sofaya açılan kuzey yönündeki arka odanın sofaya bitişik duvarı ve ahşap döşemesi çökmüştür. İkinci katta güney ve batı cephesinde çıkmlar mevcuttur. Sofanın olduğu bölümde de bu çıkma devam etmektedir. Tavan planına bakıldığında sofa kısmında yapılan çıkmanın sonradan yapıldığı görülmektedir. Sofaya açılan diğer odaların da döşeme ve tavanı ahşaptır (Şekil 5.73). Merdivenden sofaya çıkıldığında hemen önümüzde bulunan kapıdan hela ve banyo kısmına ulaşılmaktadır (Şekil 5.74). Birinci kattaki ahşap merdiven kovasının üstünde eklenti betonarme plak döşemesi olan mekân ise mutfak olarak kullanılmaktadır.

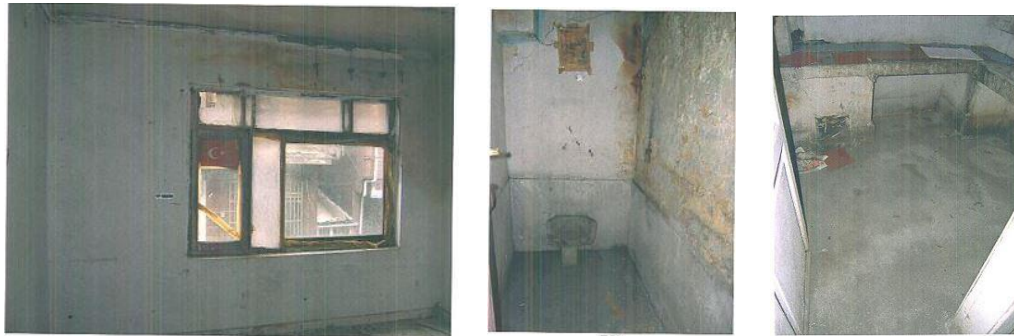
Şekil 5.76. İki katlı kagir ek yapı, birinci kat (İstanbul IV Numaralı K.T.V.K.K, Arşivi, 2006)

Kirazlı Mescit Sokağı üzerinde bulunan İki katlı eklenti kagir yapıya demir bir kapıdan girilmektedir. Yapının zemin katında üç oda, bir mutfak ve bir hela yer almaktadır (Şekil 5.75). Günümüzde mutfak olarak kullanılan kısımdan arka bahçeye geçiş vardır. Bu yapının birinci katına 3 katlı ahşap yapıdan bir koridorla ulaşılmaktadır. Birinci katta da bir oda bir mutfak ve bir hela bölümü bulunmaktadır (Şekil 5.76).

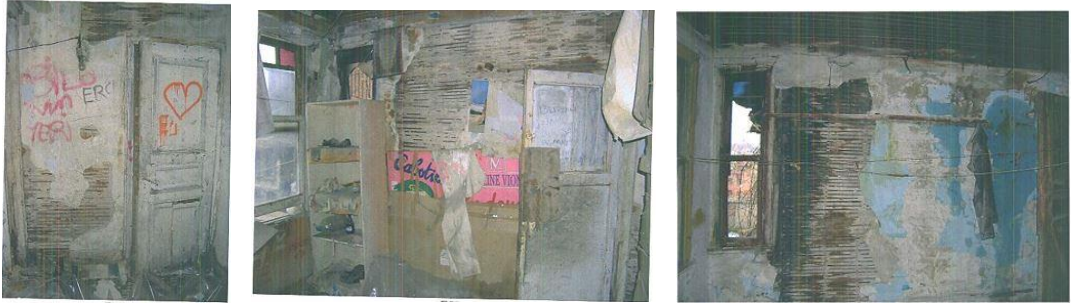
Şekil 5.77. 4 katlı ahşap ek yapı (İstanbul IV Numaralı K.T.V.K.K, Arşivi, 2006)

Ayşe Kadın Hamamı Sokağı üzerinden girişi bulunan 4 katlı ahşap yapının bodrum katına yoldan 7 basamaklı bir merdivenden ulaşılmaktadır. Zemin katta yer alan ve demir bir kapıdan geçilen mekân, dükkân olarak kullanılmaktadır. Üst katlara bu kattan bağlantı yoktur ve cephedeki sürmeli pencereden ulaşılabilir. Birinci kattaki ahşap merdiven zemin kata inmemektedir. Bu bölümün birinci ve ikinci katlarında merdiven holü ve bu hollere açılan odaların döşeme ve tavanı ahşap kaplamadır (Şekil 5.77).

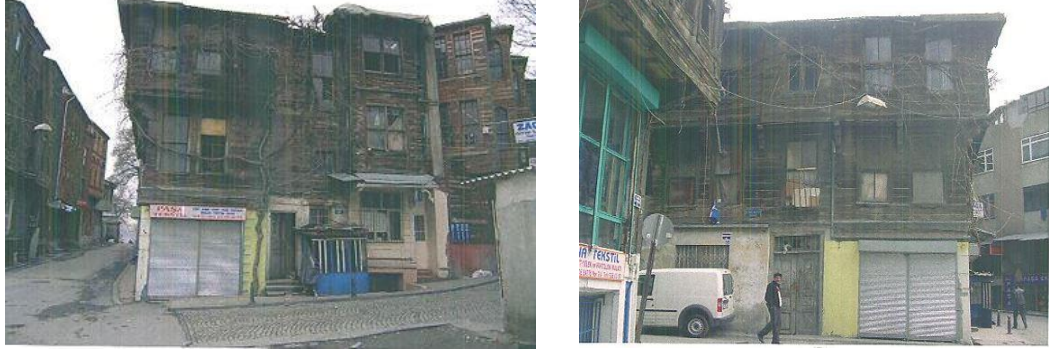
Şekil 5.78. 571 ada, 6 parsel, güney ve batı cephesi (İstanbul IV Numaralı K.T.V.K.K, Arşivi, 2006)

Zemin katta bulunan dükkânlarda, eklenti olan demir kepenkler mevcuttur. Yapı, kuzeybatı yönüne doğru oturmuştur. Çift kanatlı ahşap kapının bazı yerlerinde aşınmalar ve deformeler gözlemlenmektedir. Cephenin ahşap kaplama tahtalarında yer yer kırılmalar gözlemlenmektedir. Bazı pencerelerde

ahşap panjurlar mevcut değildir. Yapıda, 50 cm'lik ahşap bir saçak mevcuttur. Kırılan alın tahtasının olduğu bölgede mertekler görünmektedir. Çatıda Marsilya kiremiti kullanılmıştır (Şekil 5.78).

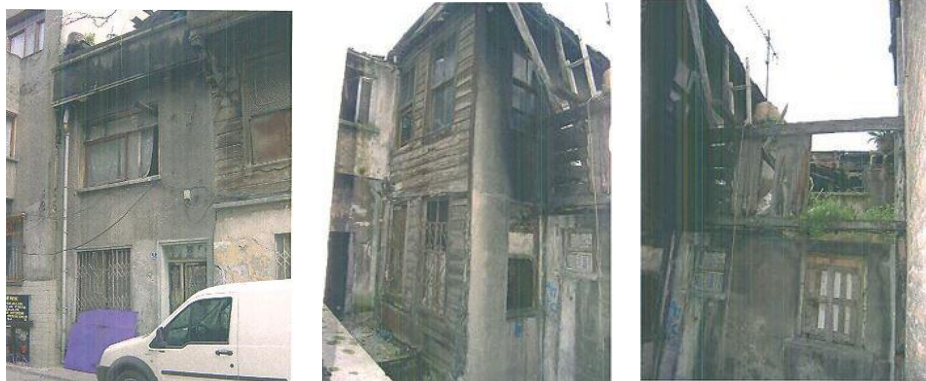
Şekil 5.79. İki katlı kagir ek yapı, batı ve doğu cephesi (İstanbul IV Numaralı K.T.V.K.K, Arşivi, 2006)

İki katlı, eklenti kâgir yapının cephesi sıvalıdır. Yapının niteliksiz, demir doğramalı bir giriş kapısı mevcuttur. Zemin kat ve 1. katında bulunan pencereler, kanatlı ahşap pencerelerdir. Zemin katta bulunan pencerelerde demir korkuluk bulunmaktadır. Yapının teras çatısı mevcuttur ve bu teras çatısında eklenti bir sundurma bulunmaktadır. Arka bahçe tarafındaki cephesi sıvalıdır. Zemin katta pencere ve kapı doğraması bulunmamaktadır. 3 katlı ahşap yapının bahçe tarafındaki cephelerinde bulunan cephe kaplaması ise yalı baskısıdır. Zemin kattaki ahşap sürgülü pencerelerde demir korkuluklar mevcuttur. Merdiven boşluğunun bahçeye bakan cephesi, çimento sıva ile kaplanmıştır (Şekil 5.79).

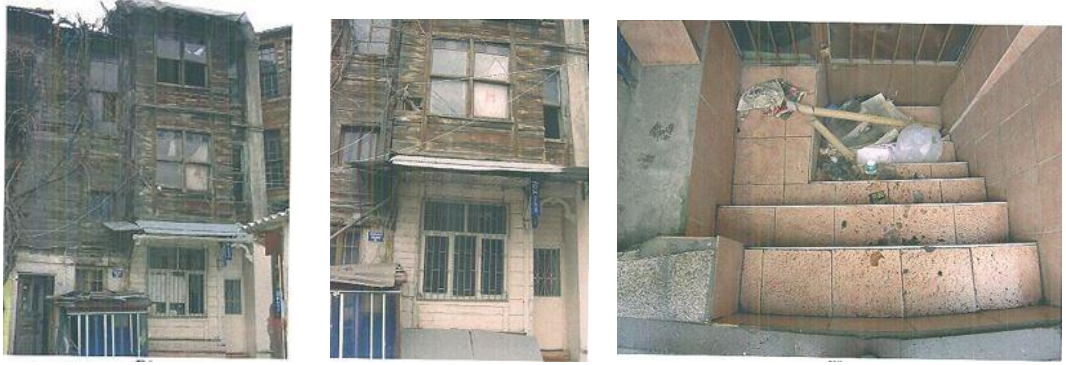
Şekil 5.80. Ayşe Kadın Hamamı Sokağı üzerinde yer alan ek yapı cephesi (İstanbul IV Numaralı K.T.V.K.K, Arşivi, 2006)

3 katlı ahşap yapı ile bitişik diğer ahşap yapının döşemeleri arasındaki kot farkı cepheye yansımıştır. Dışarıdan basamaklar ile bodrum kata ulaşım sağlanmaktadır (Şekil 5.80). Eklenti bir demir kapı ile zemin kata giriş yapılmaktadır. 1. ve 2. kat ahşap sürme pencereler, 3 katlı ahşap yapının pencerelerinden farklıdır. Yapının 1. kat kotunda 75 cm'lik çıkma vardır. Bu çıkmanın alt kısmında ahşap payandalar bulunmaktadır. Bu bölümün çatısı yıkılmıştır ve çatının üzeri muşamba örtüyle kaplanmıştır (Şekil 5.81).

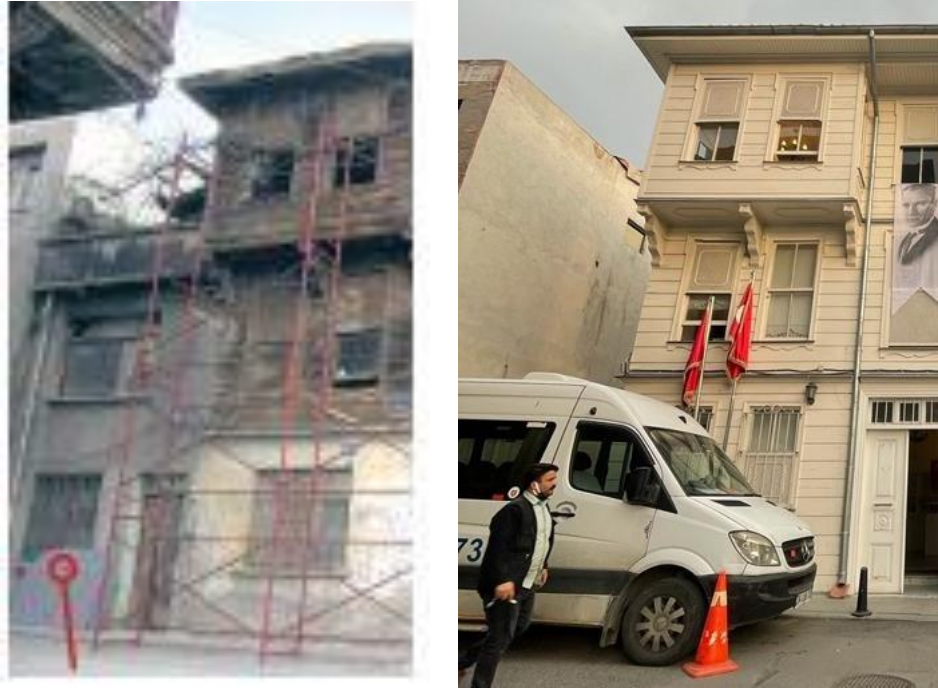
Şekil 5.84. 2 katlı niteliksiz kagir bina yıkılmıştır (İstanbul IV Numaralı K.T.V.K.K, Arşivi, 2006)

Restorasyon projesi II. dönem restitüsyon önerisi esas alınarak yapılmıştır. 2 katlı kagir bina restorasyon projesinde de yıkılarak, bu bölüm bahçe olarak kullanılmaktadır (Şekil 5.84). Kötü durumda olan ahşap yapı, restorasyon sırasında yıkılarak aslına uygun bir şekilde yeniden yapılmıştır.

Yapı, restitüsyon projesi incelendiğinde kâğıt, iki katlı niteliksiz ek kaldırılarak yapı korunmuştur. Kâğıt bölümün olduğu alan, Pervitich haritasında da bahçe olarak gösterilmektedir. Ana yapının çift kanatlı ahşap giriş kapısının karşısında bulunan muhdes dökme mozaik merdiven kaldırılarak, birinci katta bulunan özgün ahşap merdiven zemin kata kadar indirilmiştir. Zemin katta bulunan dükkân mekânlarının ayrı giriş yönlerinin bulunması bu mekânların dükkân olarak kullanıldığını göstermektedir. Kirazlı Mescit Sokağı cephesindeki çıkma yapan ek kısım Pervititch Haritası dikkate alınarak kaldırılmış olup, öteki

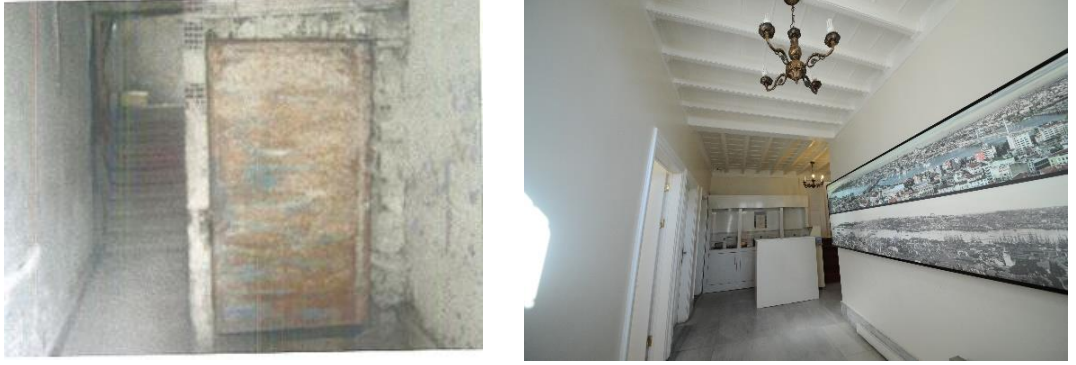
Şekil 5.85. Muhdes dökme mozaik merdiven işlev değişikliği öncesi ve sonrası (İstanbul IV Numaralı K.T.V.K.K, Arşivi, 2006)

Restorasyon projesinde ana yapıya bir bodrum katı eklenmiş, duvarları betonarme perde duvar olarak inşa edilmiştir. Bu alanda bir depo, mekanik ve arşiv odası yer almaktadır. Yapının zemin kat, birinci kat ve ikinci katındaki duvarlar ahşap karkas sistemde yapılmıştır. Ana yapının çift kanatlı ahşap giriş kapısının karşısında bulunan muhdes dökme mozaik merdiven kaldırılarak,

birinci katta bulunan özgün ahşap merdiven, zemin kata kadar indirilmiştir (Şekil 5.85 ve Şekil 5.86).

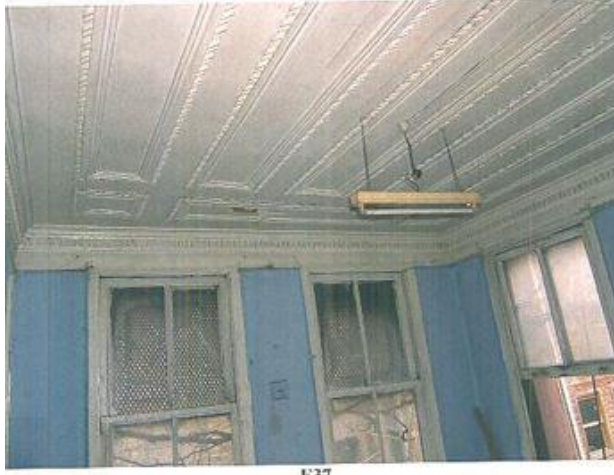
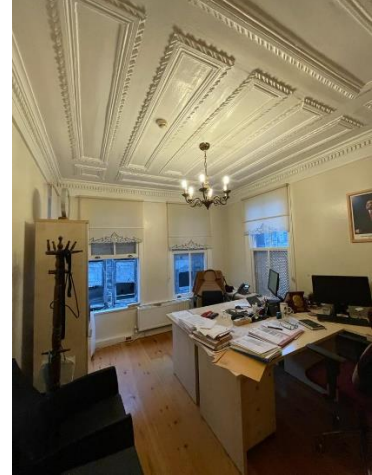
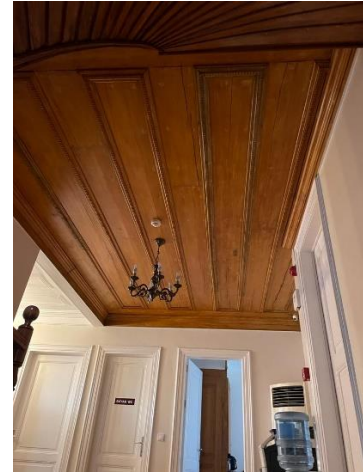
Şekil 5.87. Tavan kaplamaları işlev değişikliği öncesi ve sonrası (İstanbul IV Numaralı K.T.V.K.K, Arşivi, 2006)

Tavan ve döşeme kaplamaları aslına uygun olarak ahşap kaplanmıştır (Şekil 5.87). Bodrum kata iniş Ayşe Kadın Hamamı Sokağı üzerinden mermer basamaklı merdivenden sağlanmıştır. Restorasyon projesinde de bahçeye geçiş, restitüsyon projesindeki gibi zemin kattan sağlanmıştır. Yapının güney cephesinde niteliksiz ekler kaldırılmış ve sonradan açılan kapı restitüsyon projesi göz önünde bulundurularak kapatılmıştır (Şekil 5.88).

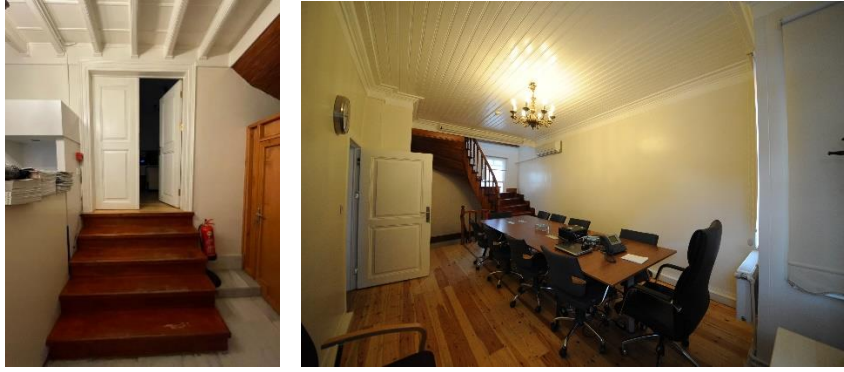
Şekil 5.89. İki bina arasında geçişi sağlayan kapı (İstanbul IV Numaralı K.T.V.K.K, Arşivi, 2006)

4 katlı ahşap binanın birinci katından başlayan ahşap merdiven, zemin kata da taşınmıştır. İki bina arasında geçiş, zemin katta +0.70 kotundan +0.05 kotundaki giriş bölümüne açılan kapıdan sağlanmaktadır. Ayşe Kadın Hamamı Sokak'tan

girilen kapıda bu alana ulaşmaktadır. (Şekil 5.89). Batı cephesinin, özgün halinde sağ ve sol kısmında bulunan iki çıkması var iken; çıkmaların arası ahşap duvar ile kapatılarak, ikinci kat holü iki çıkma arasında devam ettirilerek çıkmaların arası ahşap duvar ile kapatılmıştır. Restitüsyona dayalı olarak, iki çıkma arasındaki muhdes elemanlar sökülmüş ve kütleinin özgün formu ortaya çıkarılmıştır. Böylelikle yapı, II. Dönem restitüsyon projesi esas alınarak, nitelikli dönem ekleriyle birlikte mekânsal bütünlük kazandırılmıştır (Şekil 5.90). Dış cephesi ahşap kaplama, iç mekanlar ise bağdadi çıta üzerine bağdadi sıva yapılmıştır. Çatı, orijinalinde olduğu gibi ahşap oturtma çatı şeklinde yapılmıştır. Çatı örtüsü olarak Alaturka kiremit kullanılmıştır.
